**گزارش مقدماتی زمین لرزه جنوب ترکیه
با بزرگای گشتاوری ۷/۸
در تاریخ ۶ فوریه ۲۰۲۳
(مورخ ۱۷ بهمن ۱۴۰۱)**

پژوهشکده سوانح طبیعی
تاریخ گزارش ۱۴۰۱/۱۱/۱۷

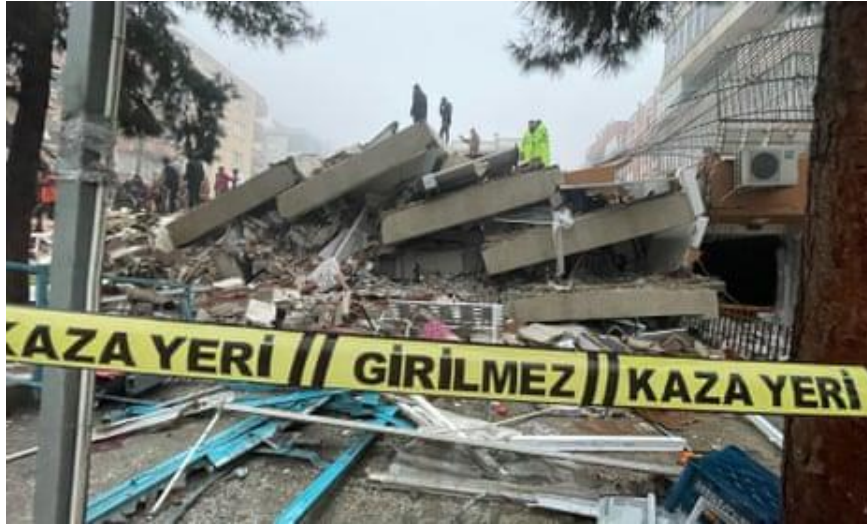
شکل (۱۳): ساختمانی ویران شده در شانلی اورفا (Şanlıurfa) پس از زلزله. عکس: خبرگزاری آنادولو/ گتی ایمج
(Anadolu Agency/Getty Images)

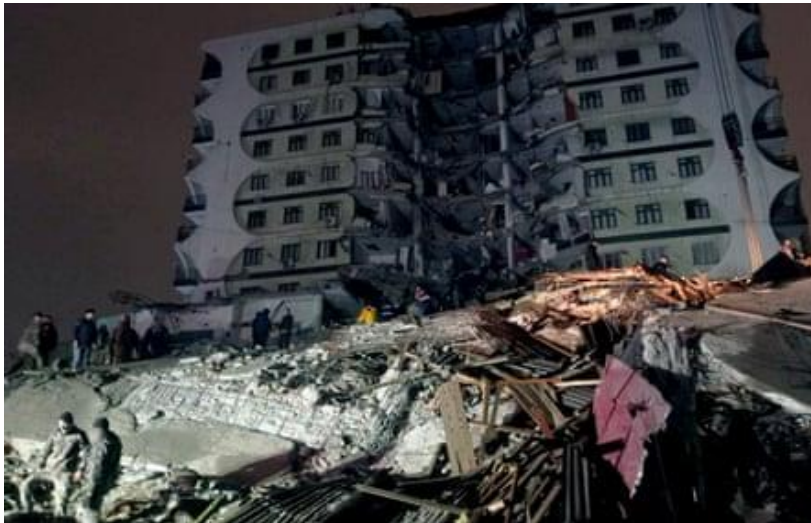
شکل (۱۴): مردم در تلاش برای کمک به قربانیان در محل یک ساختمان فروریخته در Diyarbakir ترکیه.
عکس: دنیز تکین/EPA

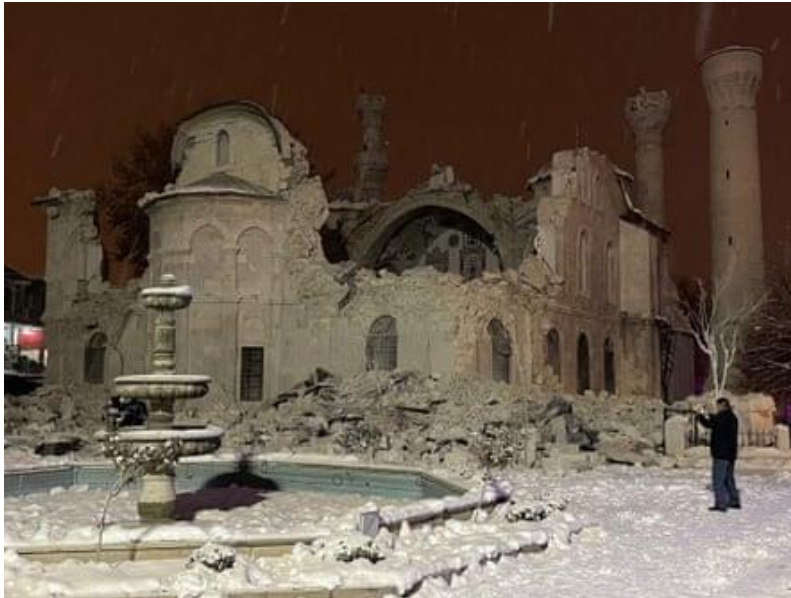
شکل (۱۵): مسجد نیمه آسیب دیده ینی پس از زلزله در مالاتیای، ترکیه. عکس: خبرگزاری آنادولو/ گتی

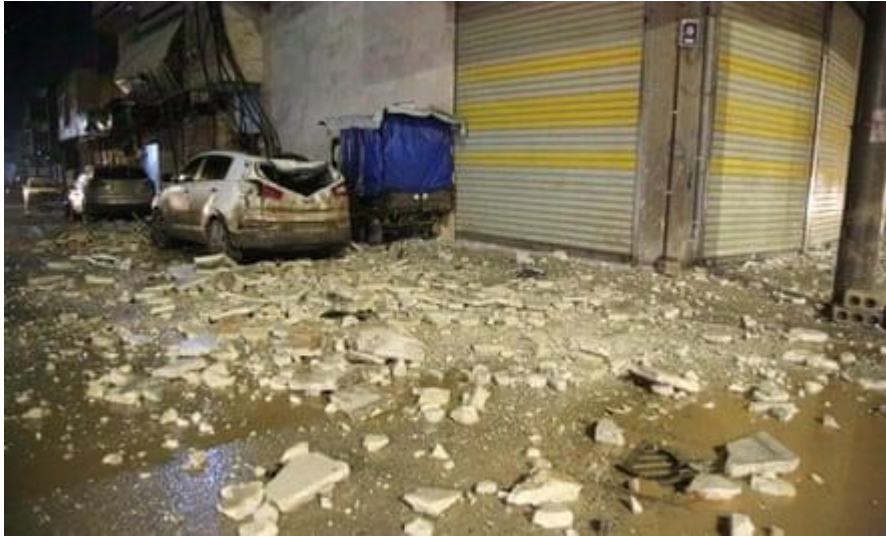
شکل (۱۶): نمایی از شهرک های ویران شده و خودروهای آسیب دیده در حلب سوریه. عکس: خبرگزاری آنادولو/ گتی ایمیج

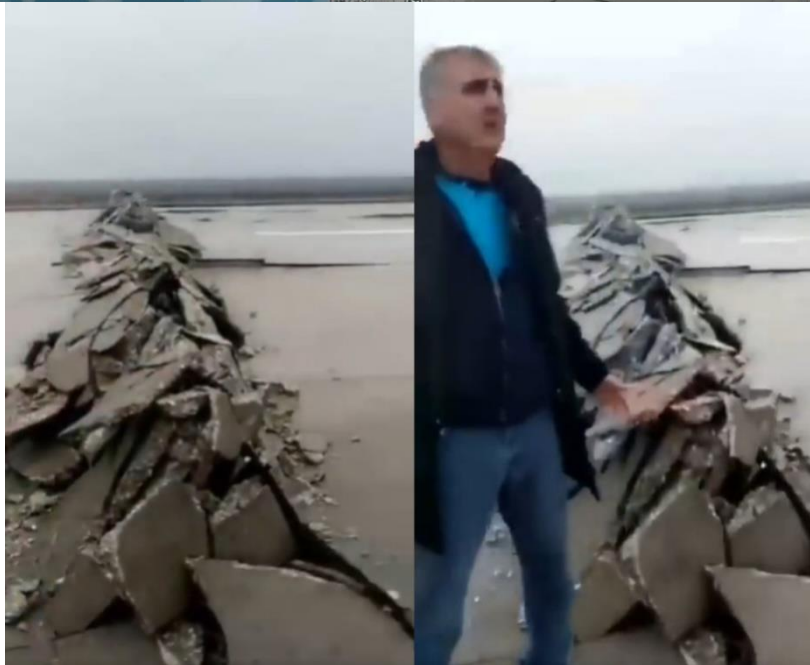
تصاویری که از آسیب ناشی از این زلزله در اختیار است، خسارت شدید وارد شده به تاسیسات فرودگاه هاتای ترکیه (HTY) را در نزدیکی منطقه غازیانتاب نشان می دهد. مطابق شکل زیر، به وضوح ترک خوردگی شدید در باند فرودگاه را نشان می دهد که منجر به تعلیق کلیه عملیات پروازی شده است. با توجه به شکل مذکور، شکست سطح زمین ناشی از حرکت شدید زمین باعث ایجاد شکافهای بزرگ و تخریب باند آسفالته این فرودگاه شده است.

شکل (۱۸): ترک خوردگی شدید در باند فرودگاه هاتای ترکیه (HTY) در این زلزله

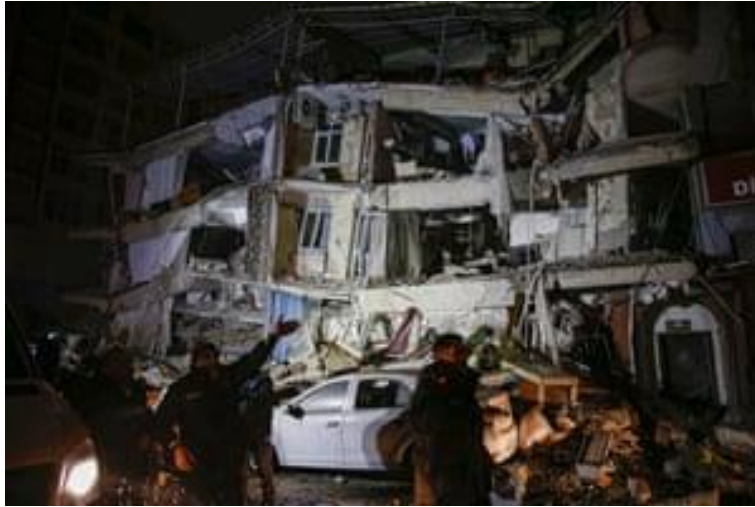
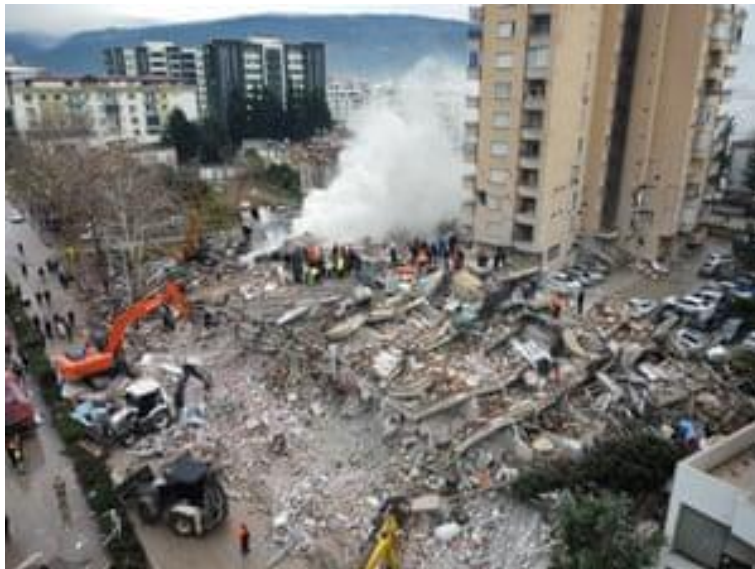
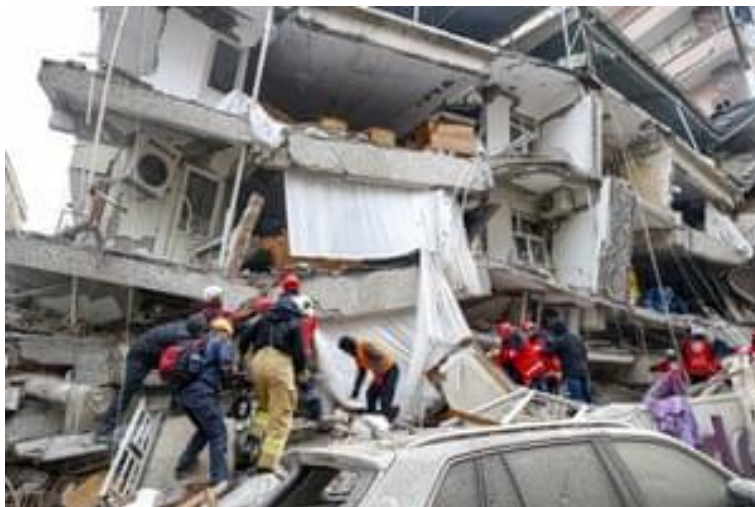
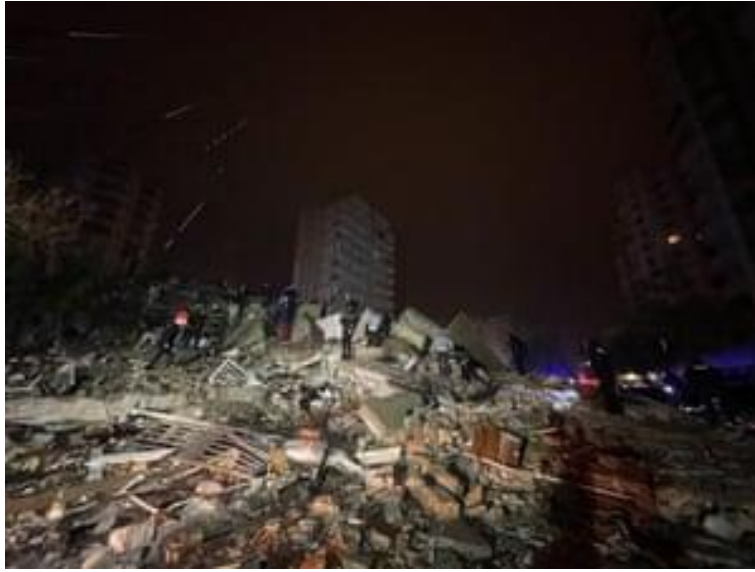
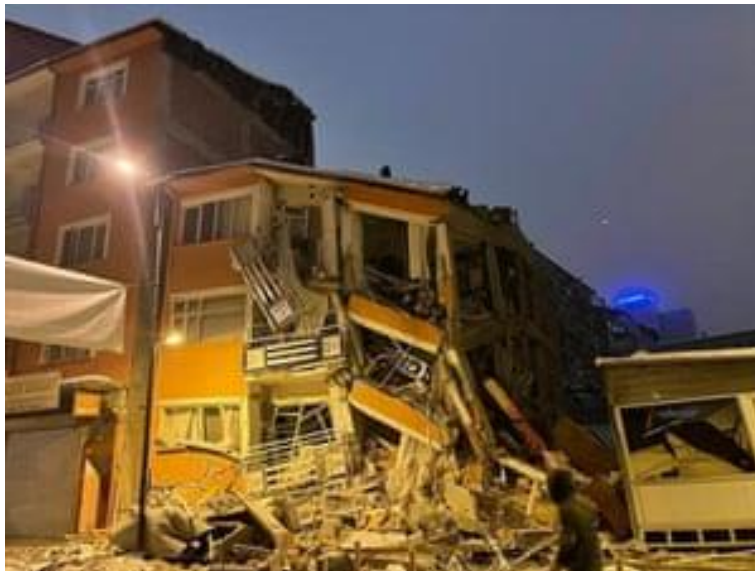
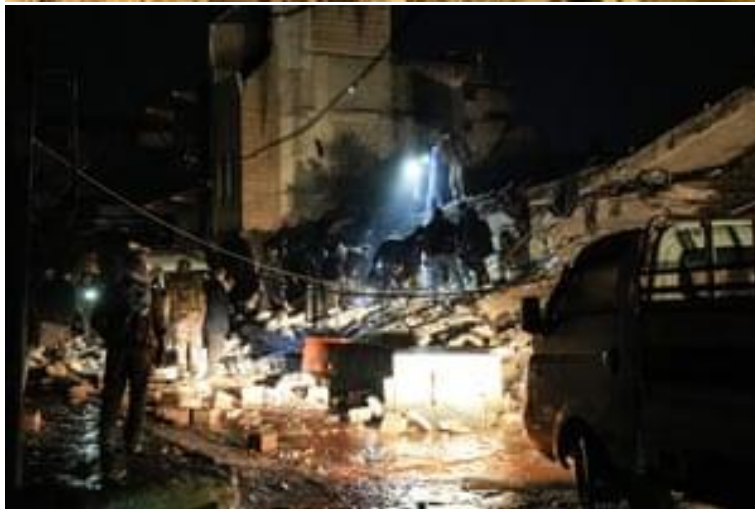
در این زمین لرزه ساختمانهای بسیار زیادی اعم از اسکلتی و بنایی (از جمله ساختمانهای آجری-اسکلتی، خشتی و گلی، سنگی و...) به دلیل شدت بسیار بالای زلزله که از حد تحمل سازه ها فراتر رفته است تخریب شده اند که ناشی از عدم مقاومت و پایداری این سازه ها و عدم توانایی باربری جانبی کافی و عدم وجود سیستم باربر جانبی و یا سیستم کنترل لرزه ای مناسب تحت چنین زلزله ی شدیدی می باشد. در ادامه نمونه هایی از آسیب های وارد شده بر ساختمان های آسیب دیده و فروریخته ارائه گردیده است.

شکل (۱۹): ساختمان‌های آسیب دیده در زلزله ترکیه
